## STUDIES FOR THE PATHOLOGICAL ANALYSIS AND STRUCTURAL RESTORATION OF THE BARDIZ MOSQUE IN ERZURUM

# Erzurum Bardız Camisi'ndeki Hasarların İncelenmesi ve Yapısal Restorasyon Çalışmaları

ADEM DOĞANGÜN, AHMET TOLAY,  
RAMAZAN ACAR

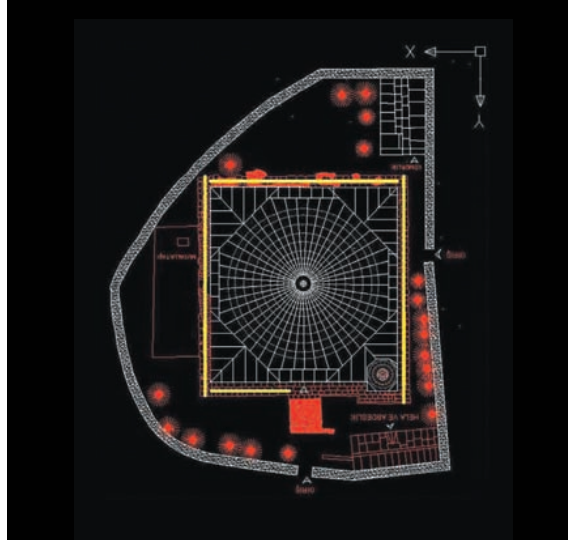
Bardız Camisi'nin temel özelliklerinin belirlenmesi amacıyla jeofizik etütler gerçekleştirilmiştir. Çalışmalarda, son zamanlarda uygulanan ve özellikle sığ ortamları yüksek çözünürlük ile görüntüleyebilen Yer Radarı (GPR Ground Penetrating Radar) yöntemi kullanılmıştır. Yöntem, özellikle sığ yerlerde yüksek ayrımlılık ile yeraltı jeolojisi ve heterojenliği hakkında bilgi vermesinin yanında, yıkıcı olmayan etkisi ile araştırma yapabileme imkanı sunması nedeniyle de oldukça önem kazanmaktadır. Temel kot derinliğinin belirlenmesi amacıyla cami avlusunun içerisinde, caminin dış duvarının kenarında yapılan ölçümler, Şekil 1'de görüldüğü gibi 4 profilden oluşmaktadır.

Şekil 1. Bardız Camisi'nin planı ve GPR profillerinin konumları

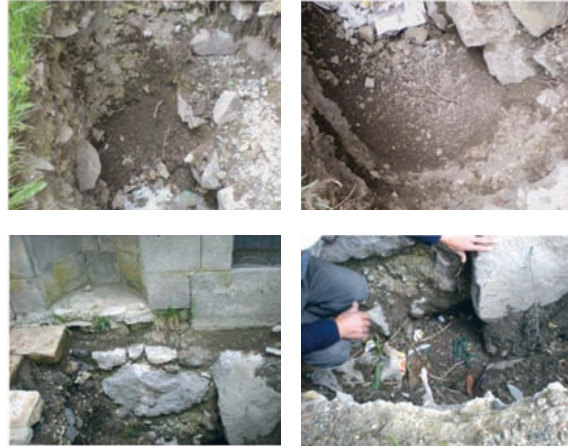
Cami alanında yapılan Jeofizik, Jeolojik ve Geoteknik ölçümlerin yanı sıra, temellerin ve zeminin durumunu çıplak gözle de görebilmek amacıyla, caminin dış duvarlarının çevresinde araştırma çukurları açılmıştır. Açılan çukurlara ait bazı görüntüler, Şekil 2'de verilen fotoğraflarla sunulmaktadır.

Yapılan yer radarı ölçümleriyle, temellerin genel olarak yüzeyden 3m civarında bir derinliğe sahip olduğu belirlenmişti. Açılan çukurlarda yapılan gözlemler ile, taşıyıcı duvarlara mesnet teşkil edecek olan temellerin durumu da ortaya konmuştur. Bu gözlemlere göre, temellerin; genellikle kesilmemiş durumdaki büyük taş parçaları ve aralarına yerleştirilen küçük taşlar ile harçtan oluştuğu görülmüştür.

Şekil 2. Taşıyıcı yığma duvar tabanında açılan araştırma çukurları

Açılan araştırma çukurlarından elde edilen jeolojik, geoteknik ve jeofizik etütlerin değerlendirilmesiyle, temellerin güçlendirilmeleri gerektiğine karar verilmiştir. Bu bağlamda, taşıyıcı duvarların temellerini hem iç, hem de dış kısımdan güçlendirme seçeneği uygun görülmüştür. Böylece, zemin içinde kalan temel taşlarına yanal destek verilerek, dışa doğru hareket etmeleri önlenmiş olacaktır. Cami iç mekanına uygulanacak olan hasır donatının alt çubukları uygulanacak olan bu takviye kısmına ankre edilerek, temelle duvarın bütünlüğü de sağlanmış olacaktır.

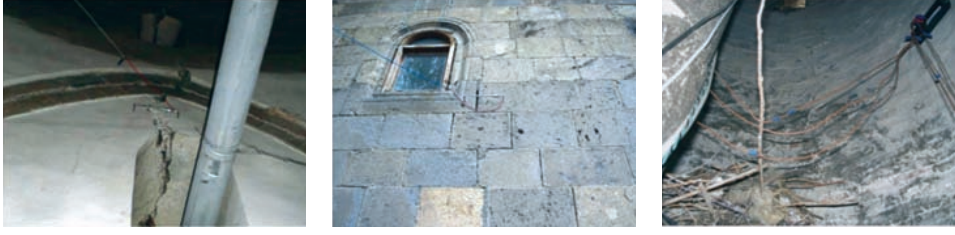
Şekil 10. Camiye yerleştirilen sensörlerin görünüşleri

Camide meydana gelen hasarın ve çatlakların zamana bağlı olarak gelişimini belirleyebilmek amacıyla, yapı gözlem ve izleme sistemi kurulmuştur. Gerekli gözlem ve izlemeleri gerçekleştirmek üzere, 01.02.2009 tarihinde caminin ana kütesine ve minareye sensörler yerleştirilmiştir. Kurulan sistem; cami ve minarede toplam 5 adet çatlak ölçer, 3 adet eğim ölçer ve 1 adet rüzgar yönü ölçer ile yeraltı su seviyesinin tespit edilmesi amacıyla

yerleştirilen 1 adet su seviye ölçerden oluşmaktadır (Şekil 10).

**1. Çatlak ölçerler:** 5 adet çatlak ölçerden alınan sonuçlara göre; 2 ve 3 numaralı çatlak ölçerlerde 0,10 ile 0,15cm arasında açılmalar gözlenmiştir. 1, 4 ve 5 numaralı çat-

lak ölçerlerde herhangi bir değişime rastlanmamıştır.

**2. Eğim ölçerler:** 3 adet eğim ölçerden alınan verilere göre; 1 aylık dönemde duvar, kolon ve minarede bir hareket gözlenmemiştir.

**3. Yeraltı su seviye ölçer:** Caminin giriş kapısına 7m mesafede açılan kuyuda yeraltı su seviyesi ölçümleri alınmış, bir aylık süre içinde bir hareket gözlenmemiştir. Kuyularda, (+) ya da (-) yönde suya rastlanmamıştır.

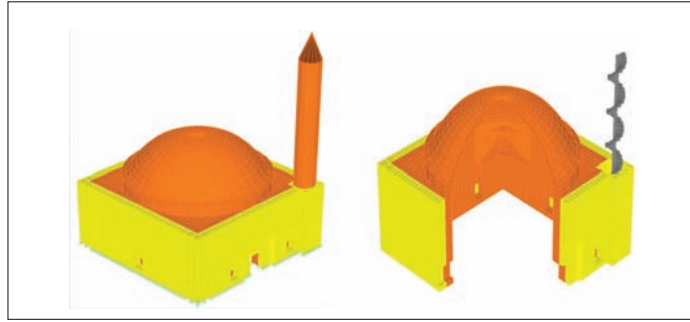
Çok detaylı bir şekilde hazırlanmış olan rölövelerden yararlanılarak, Bardız Camisi'nin Şekil 11'de sunulan sonlu elemanlar modeli hazırlanmıştır. Modelde, yığma yapıların modellenmesinde tercih edilen, sekiz düğüm noktalı ve her düğüm noktasının üç serbestliğe sahip katı (solid) elemanlar kullanılmıştır.

Şekil 11. Bardız Camisi'nin oluşturulan sonlu elemanlar modeli

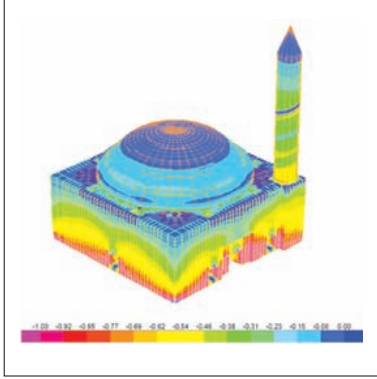
11) dikkate alınarak, yapının hem düşey yükler hem de yatay yükler altında yapısal çözümlemesi yapılmıştır. Şekil 12'de, düşey yükler altında caminin taşıyıcı elemanlarında meydana gelen gerilmelerin deseni görülmektedir. Birbirine dik doğrultuda dikkate alınan deprem yükleme durumu için elemanlarda oluşan gerilmelerin deseni ise, Şekil 13'te sunulmaktadır. Bu gerilme desenlerinin teknik olarak anlamı, çeşitli yükleme durumları için cami-

nin ana kütesinde ve genelinde en fazla zorlanan bölgeleri ortaya koymasındır. Buralarda, hesap sonucu elde edilen gerilme değerleri malzeme dayanımları ile karşılaştırılarak, malzeme dayanımlarının aşılmadığı hakkında bilgi edinilebilir. İncelenen cami için elde edilen gerilmeler malzeme dayanımları ile karşılaştırıldığında, nispeten küçük olduklarından bir emniyetsizlik gözlenmemektedir. Ancak burada hemen vurgulamakta yarar vardır ki;

Şekil 12. Düşey yükler altında yapıda meydana gelen gerilme dağılımı

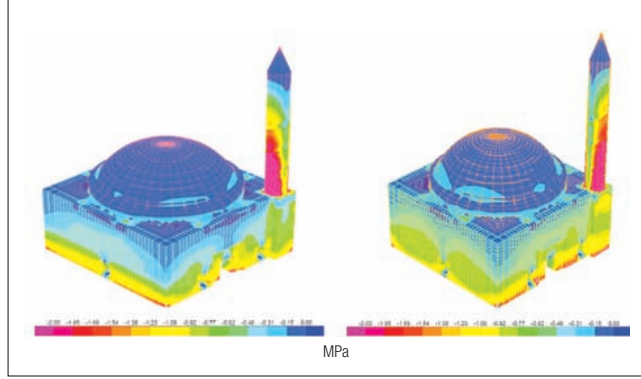
Şekil 13. x ve y doğrultularında deprem yüklemesi altında yapıda meydana gelen gerilme dağılımları
